Progetto Potabilizzatori Malghe FVG

Ennio Pittino, Simona Rainis

Miglioramento del sistema idrico nelle malghe del FVG per garantire il mantenimento di potabilità nelle diverse situazioni ambientali. Cinque anni di sperimentazione ERSA su 24 potabilizzatori in malga.

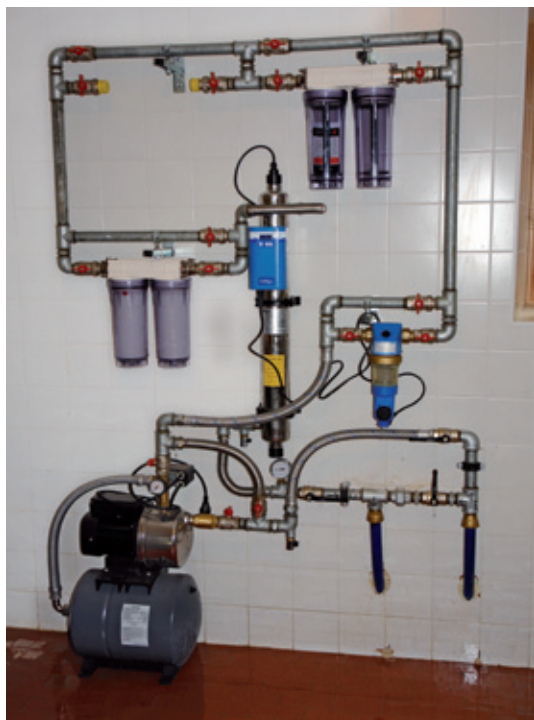
Figura 2:
Potabilizzatore in funzione

- fornitura e posa in opera con verifica funzionale e certificazione di regolare esecuzione degli impianti progettati (Fig. 2);
- predisposizione del «Manuale per la corretta gestione dei potabilizzatori nelle malghe» (Fig. 3);

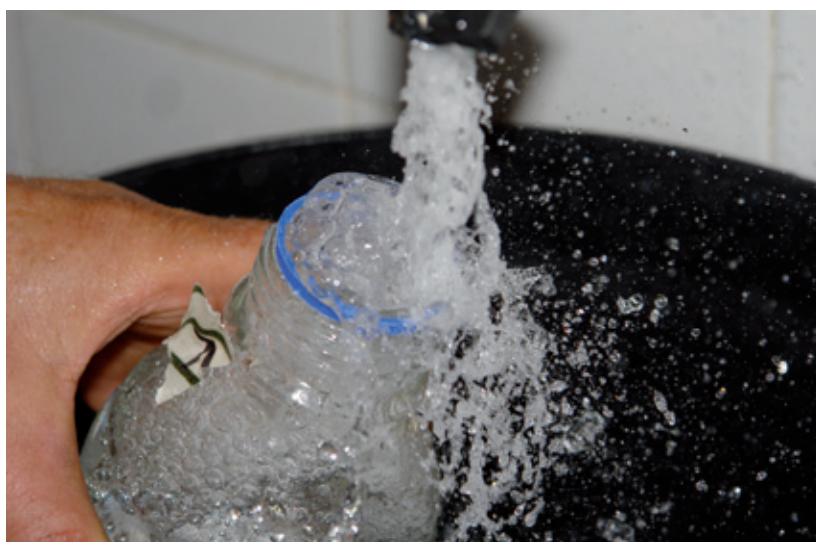
Figura 4:
Campionamento microbiologico sterile.

Nel presente progetto sperimentale, ad ogni stagione, le acque in entrata ed in uscita dal potabilizzatore di ogni malga sono state campionate per analizzare i parametri chimico-fisici e microbiologici. Per la dichiarazione di potabilità è stato seguito un apposito protocollo fino
